# Projekt ÖPP BMG Berlin

ZECH Hochbau AG

# Überblick

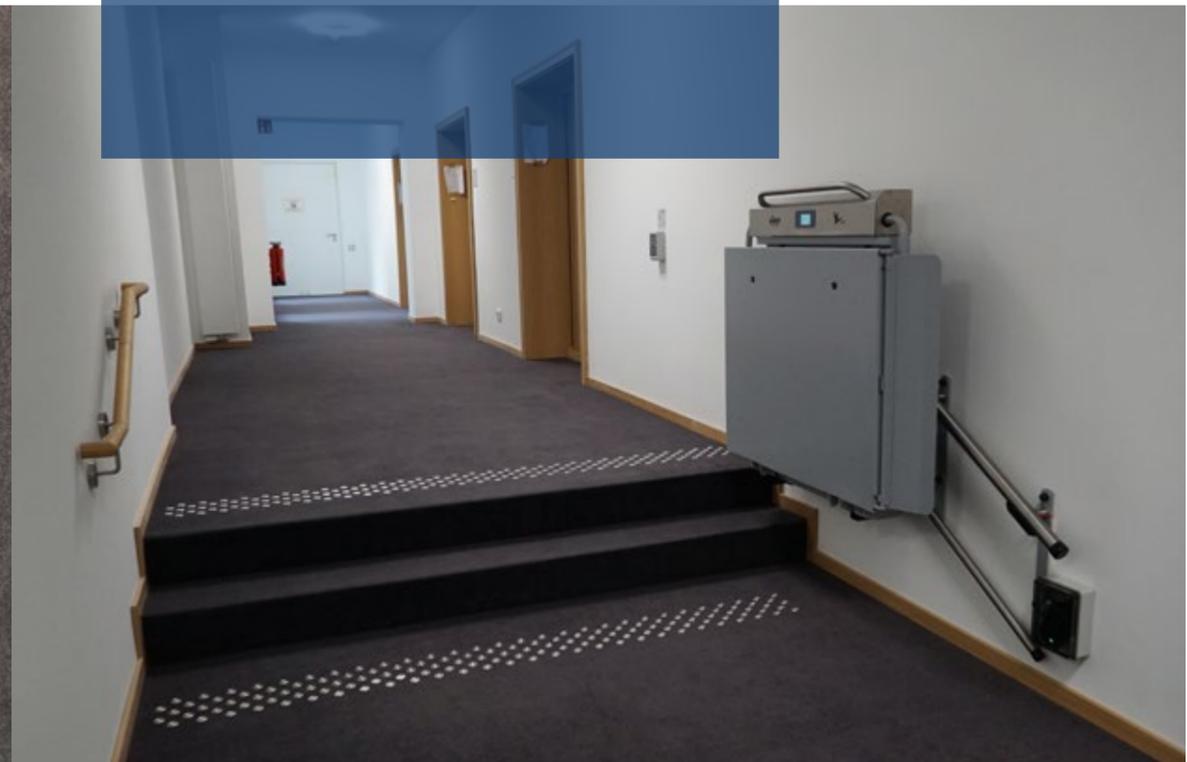
Abbildung 7: Treppenlift für Barrierefreiheit

Die Barrierefreiheit gestaltete sich auch deshalb als Herausforderung, da die Gebäude im Laufe der Zeit immer wieder umgebaut und erweitert wurden. So wurden unterschiedliche Geschosshöhen bei der Zusammenführung von Bestand und Erweiterung gern durch Absätze und Treppen überwunden. Diese Treppen und Höhenunterschiede sind jetzt durch Rampen oder Hubbühnen ausgeglichen worden, so dass ein barrierefreier Zugang gewährleistet ist.

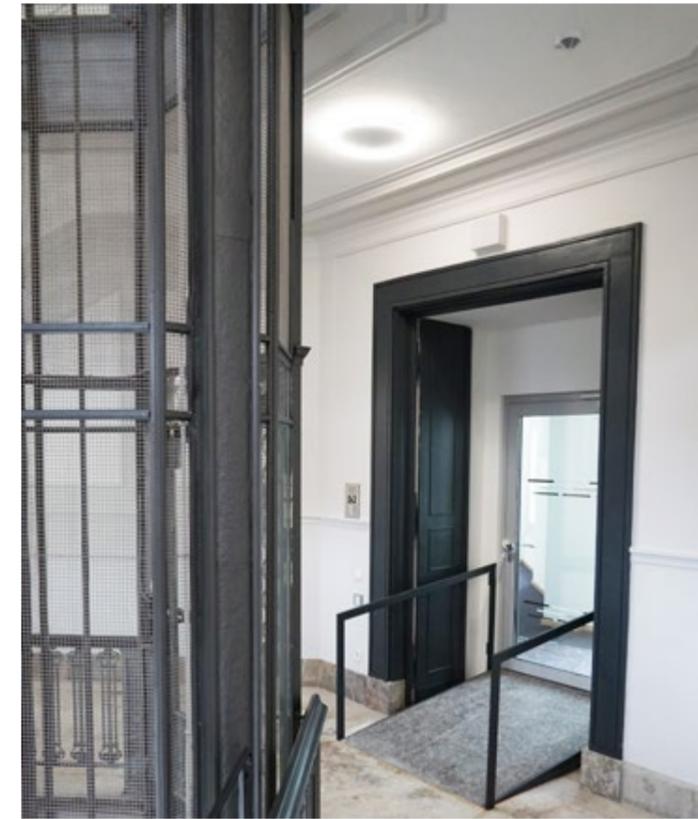
Abbildung 8: Barrierefreie Rampe neben historischem Aufzug

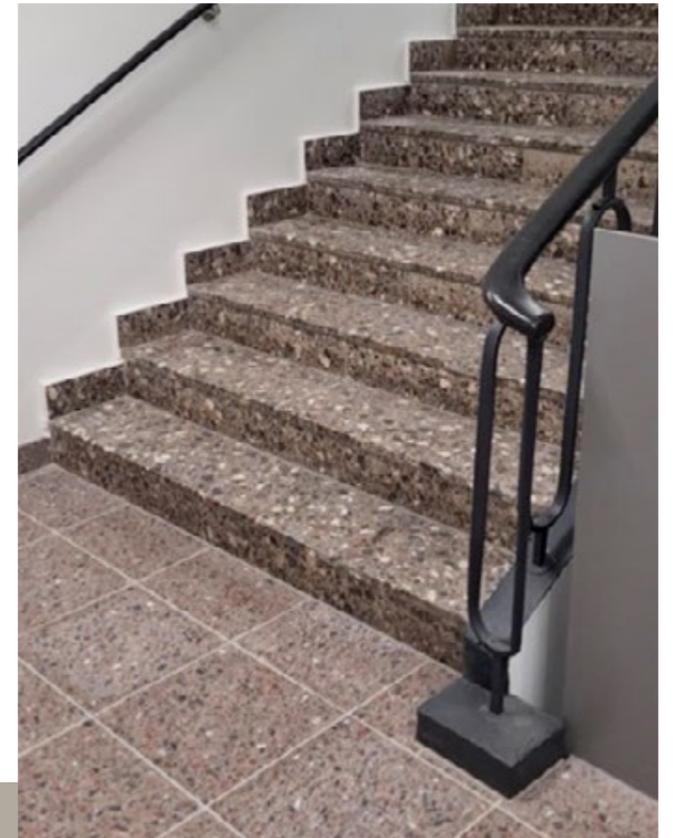
Abbildung 13: „Thüringer Rot“ aus DDR-Zeit

Ein Beispiel dafür ist der Boden im Haupteingangstreppehaus für das Haus 2. Er besteht aus dem sogenannten Thüringer Rot, einem Werkstein aus DDR-Zeiten. Aufgabe war es, die fehlenden oder defekten Bodenteile so authentisch wie möglich nachzubilden. Es wurde also damit begonnen, eine Rezeptur für eine Nachbildung zu erstellen. Dazu muss man aufwendig die Materialzusammensetzung, Kernstruktur und Bindemittelmatrix des Originalsteins ermitteln.

Als die Herstellung der neuen Blöcke in Auftrag gegeben werden sollte, kam ein wenig Glück hinzu, denn es hieß: „Wieso wollt ihr den neu machen, ich habe doch Blöcke da.“ So konnten 25 alte Steinplatten aus Restbeständen ergattert werden, die dann in Haus 2 zum Einsatz kamen. Wenn man genau hinsieht, sieht man zwar den Unterschied zwischen den neuen und den alten Bodenplatten, doch das liegt daran, dass der Originalboden schon über 70 Jahre im Gebäude liegt.

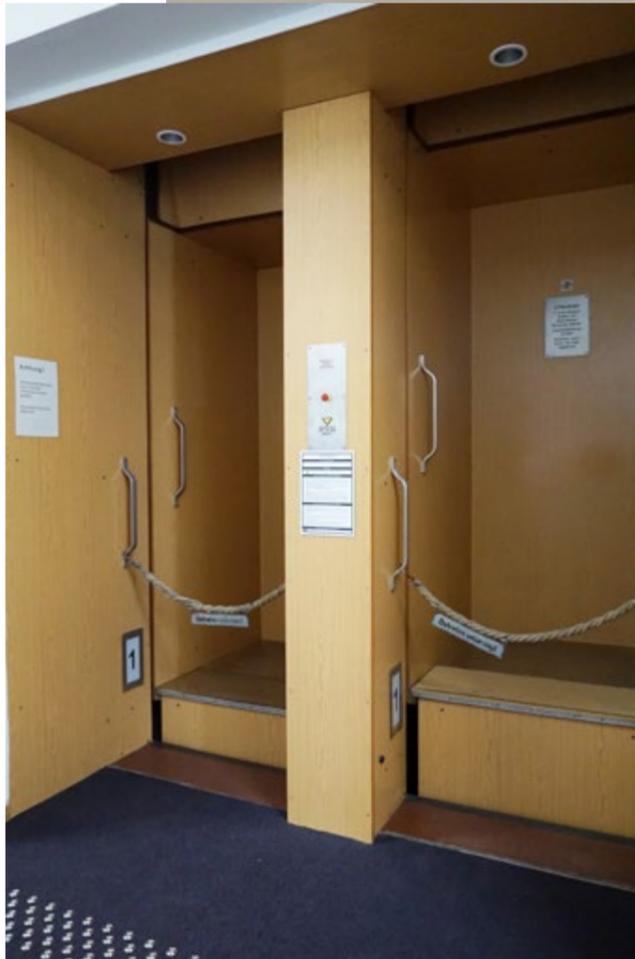
Abbildung 14: Funktionierender Pater Noster

Der Paternoster in Haus 1, in zeittypischem 80er-Jahre Design, musste während der gesamten Bauarbeiten weiter in Betrieb gehalten werden. Nur so war es zu gewährleisten, dass er seine Zulassung nicht verliert und so auch heute weiterhin funktionstüchtig ist. Das war nicht immer ganz einfach, denn die zwei Gebäudeebenen unter dem Paternoster mussten abgebrochen werden. Die Lösung: Der Aufzug wurde so eingehaust, dass er die Bauzeit unbeschadet übersteht.

Der Paternoster bringt nicht nur historischen Charme in das Gebäude, er ist auch für die Denkmalpflege wichtig, denn in Berlin sind nur noch wenige dieser Fahrstühle erhalten. Wie der Paternoster mussten auch die anderen alten Aufzüge regelmäßig in Betrieb gehalten werden, um ihre Zulassung nicht zu verlieren.

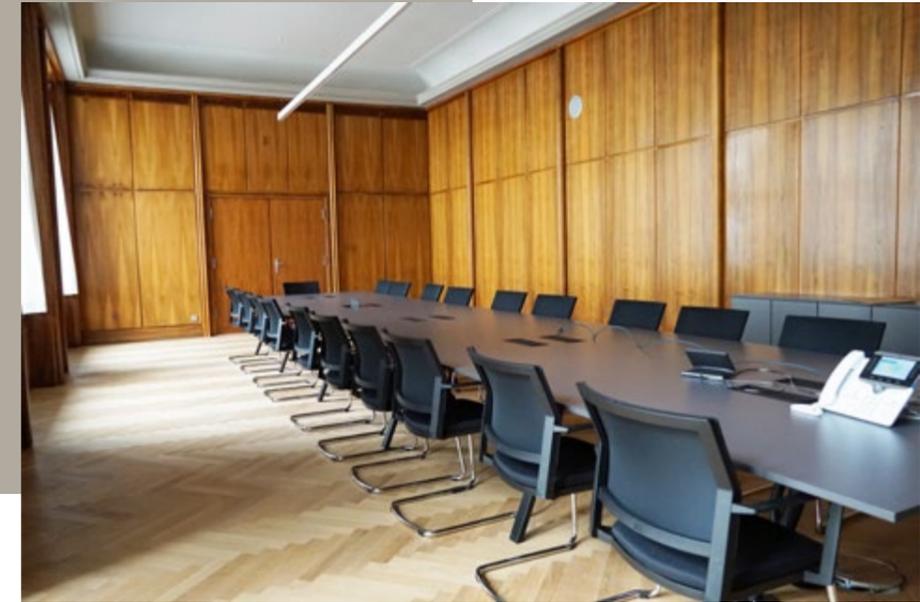
Abbildung 15: Restaurierter Besprechungsraum

Auch einige Besprechungsräume mit ihren Holzvertäfelungen gehören zur schützenswerten Nachkriegsarchitektur. Während der Bauarbeiten hieß dieser Besprechungssaal „blauer Salon“, weil die Wandverkleidung komplett mit blauer Farbe bedeckt war. Diese musste vorsichtig abgetragen werden, bis das ursprüngliche Holzfurnier wieder zum Vorschein kam und restauriert werden konnte. Auch die Heizkörperverkleidungen sind alle original, das Parkett wurde neu gemacht und die Vertäfelung aufbereitet.

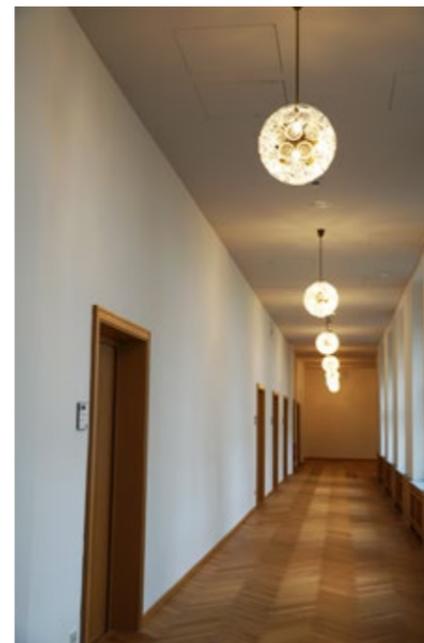
Abbildung 16: Flur mit Originallampen

Auch in diesem Flur sieht man die Vergangenheit immer wieder hindurchscheinen. Die Leuchten an der Decke sind noch die Originalleuchten aus der DDR-Zeit. Sie wurden für die Sanierung restauriert, neu verkabelt und mit energiefreundlichen Leuchtmitteln ausgestattet. Auch der Boden, Eiche-Parkett, wurde wieder neu aufbereitet. Er hat maßgeblich dazu beigetragen, dass auch die Türen im Haus in diesem Holz gehalten wurden.

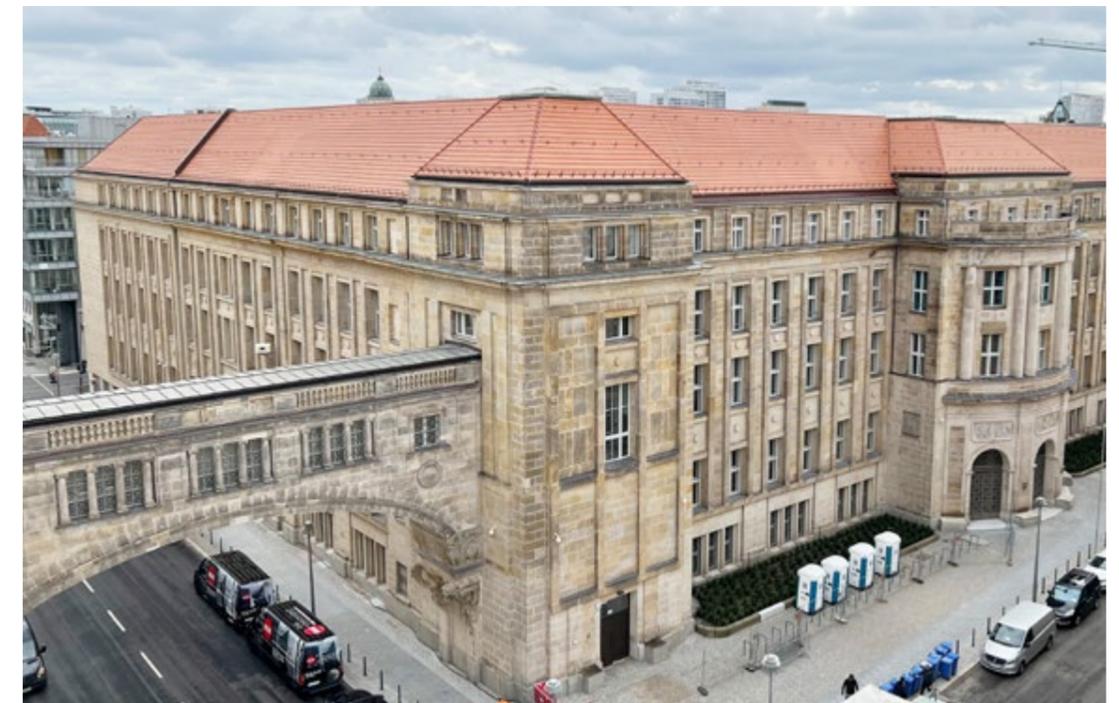
Abbildung 17: Restaurierte Sandstein-Fassade

Auch die Fassadensanierung war Teil des Projekts. Hier entschied man sich für eine Mischung aus der originalen Fassade aus der Zeit der Deutschen Bank und der Überarbeitung aus der DDR-Zeit. Außerdem wurde die Fassade von den jahrelangen Verschmutzungen des angrenzenden Autoverkehrs gereinigt. In Abstimmung mit dem Denkmalschutz wurde drei Monate lang die Patina abgetragen, bis der Ursprungsstein und die Figuren aus Sandstein wieder zum Vorschein kamen. Heute genauso wie damals ist die Verbindungsbrücke zwischen Haus 1 und Haus 2, der sogenannte „Schwibbogen“, immer noch Teil des Stadtbildes, nur heute wieder in seiner sauberen Variante.

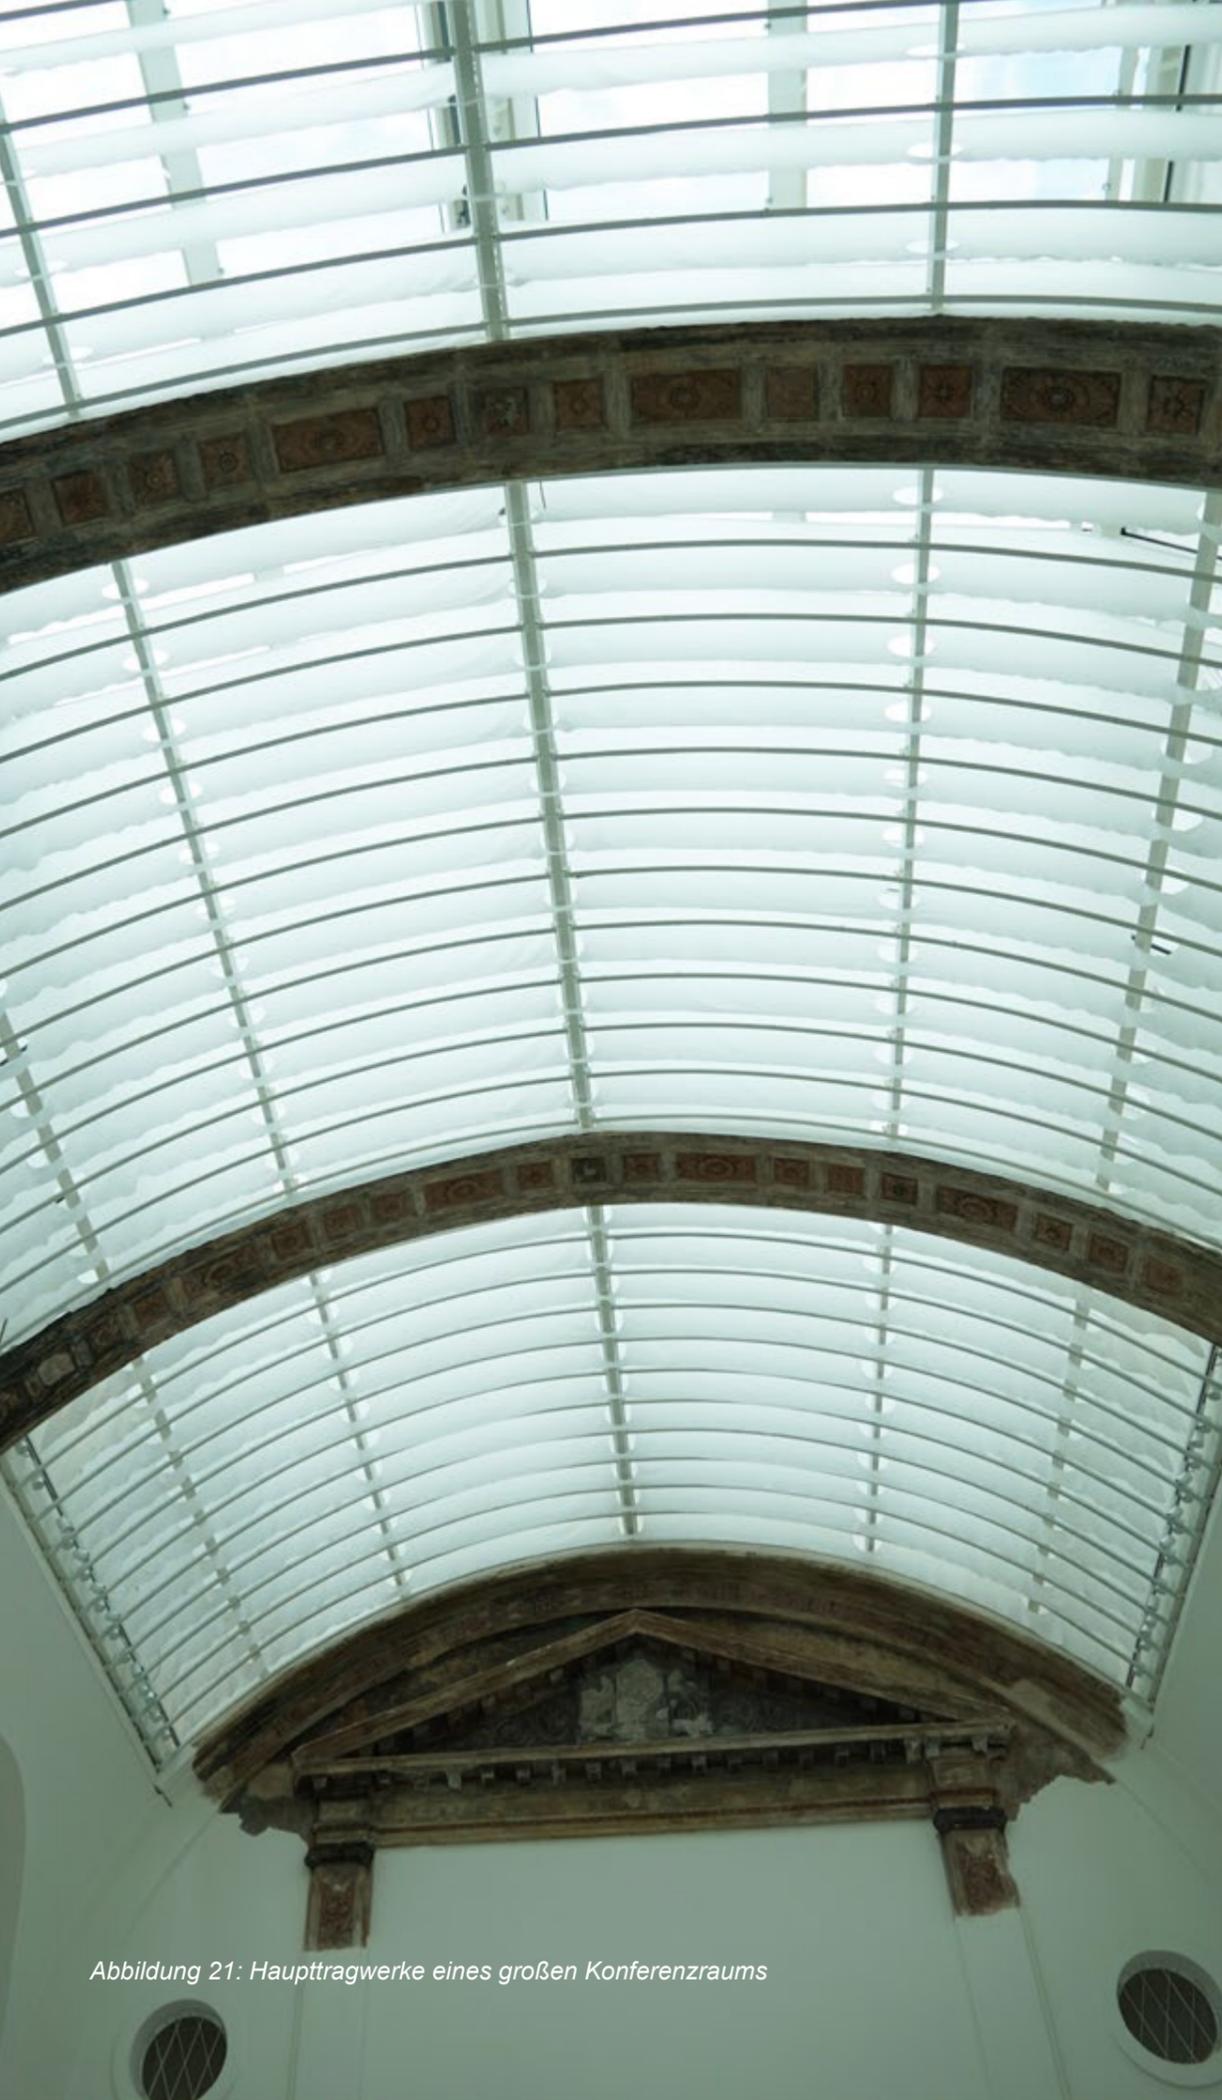
Abbildung 21: Haupttragwerke eines großen Konferenzraums

Neben der Kuppel als zentrales Dachelement erstrecken sich über den beiden großen Konferenzsälen zwei tonnenartige Glasdächer.

Zu DDR-Zeiten diente die Fläche als Kinosaal, das Dach lag im Verborgenen. Erst als während der Bauarbeiten der Dachbereich näher begutachtet wurde, entdeckte man die alten Stuckbögen, die Haupttragwerke der Kuppel und große Teile des historischen alten Tragwerks des gesamten Dachs. Diese Funde wurden dann nachträglich in die Dachplanung und den Plan des Denkmalschutzamtes eingefügt, um die alte Struktur so gut wie möglich zu erhalten. Die aufgehängten Lichtsegel sorgen für Beschattung, verbessern die Akustik und ermöglichen den Blick auf die denkmalgeschützte historische Tragkonstruktion sowie den „freien Blick in den Himmel“. Entstanden ist eine Kuppel mit bemerkenswerter Raumwirkung, die die Mischung aus modernem Konferenzzentrum und historischem Gebäude auf beeindruckende Weise sichtbar macht.

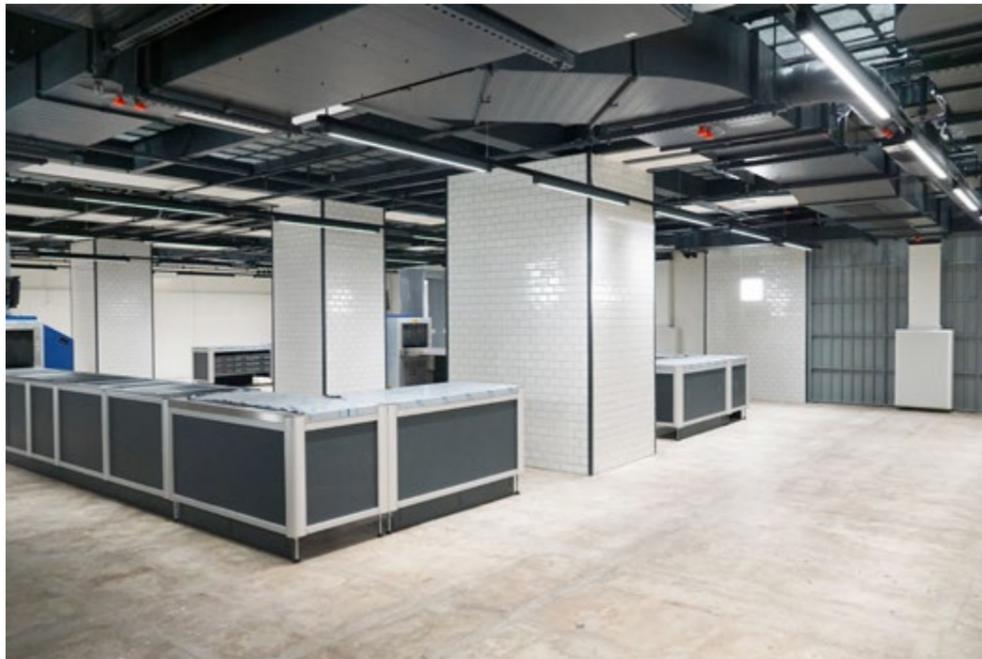
Abbildung 29: Sicherheitskontrolle in der ehemaligen Tresoranlage

Für die Sicherheitsüberprüfung wurde ein Konzept entwickelt, das eine effiziente Überprüfung vieler Konferenzbesucher mit minimaler Wartezeit ermöglicht und gleichzeitig die Vorgaben des BKA berücksichtigt. Dazu gehört die strikte Trennung von unkontrollierten und bereits kontrollierten Personen. Dieses Konzept wurde so gestaltet, dass es die historischen Gegebenheiten bestmöglich bewahrt. Es ist eine Nutzung, die sowohl zeitgemäß ist als auch elegant an die historische Verwendung anknüpft: Wo einst die Oberschicht Berlins ihre Wertgegenstände zur Sicherung aufbewahrte, geht es heute erneut um Sicherheit.

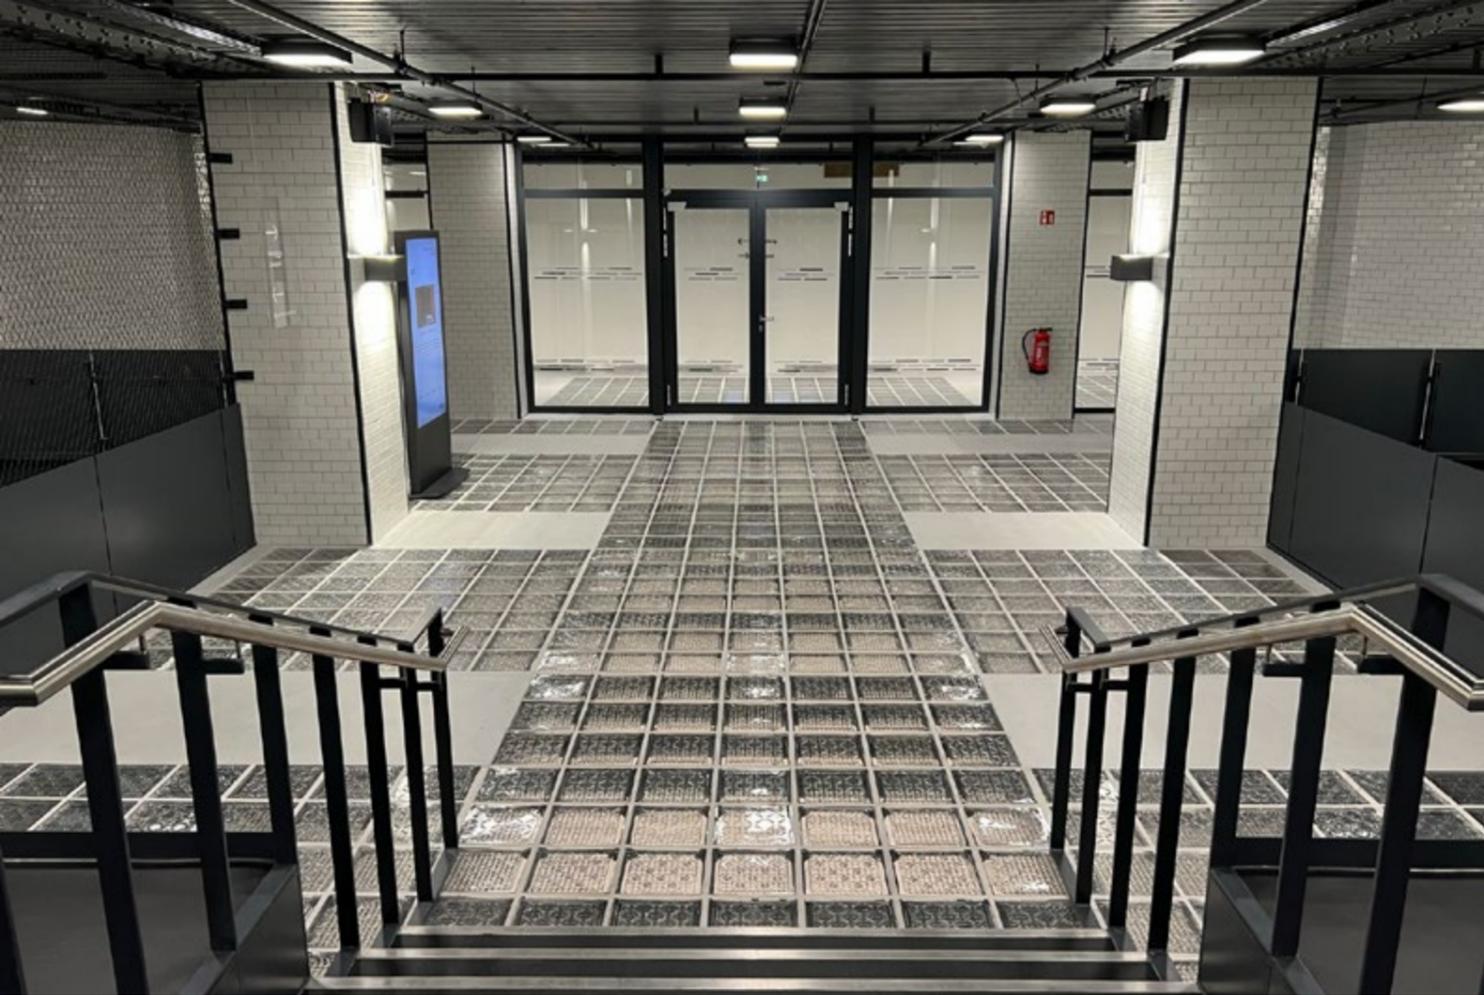
Abbildung 31: Glassteindecke

Auch die Glassteindecke der ehemaligen Tresoranlage wurde restauriert und wiederhergestellt. Dabei mussten ca. 7.000 Glasbausteine zurückgebaut werden, die Stahlraster in den Knotenpunkten per Schweißverfahren statisch ertüchtigt sowie sämtliche Stahlbauteile aufgearbeitet werden. Abschließend wurden die ca. 7.000 nach historischer Vorlage nachgebildete Glasbausteine einzeln eingesetzt und vermörtelt. Diese besondere Decke sorgt in den Nutzungsbereichen der Tresoranlage für ein besonderes Ambiente und gehört, zusammen mit den Überbleibseln der Tresore und Schließfächer, sicherlich zu einem der Highlights im Konferenzzentrum Mauerstraße.

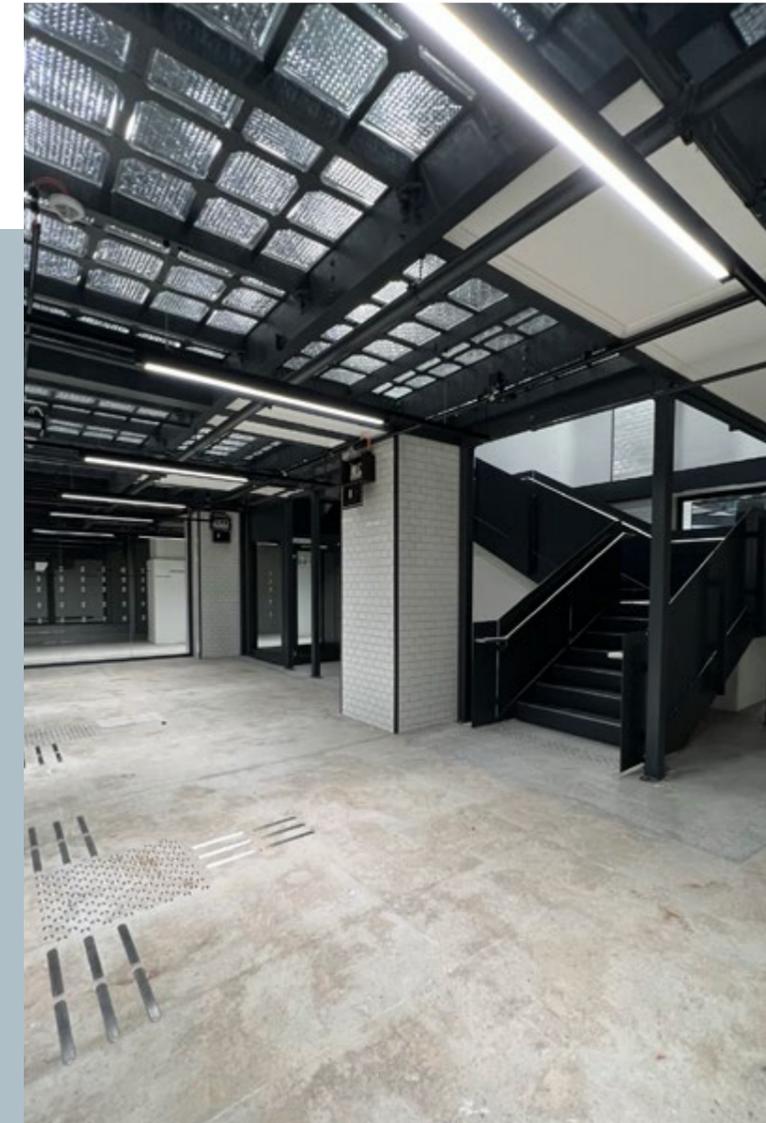
Abbildung 34: Glassteindecke

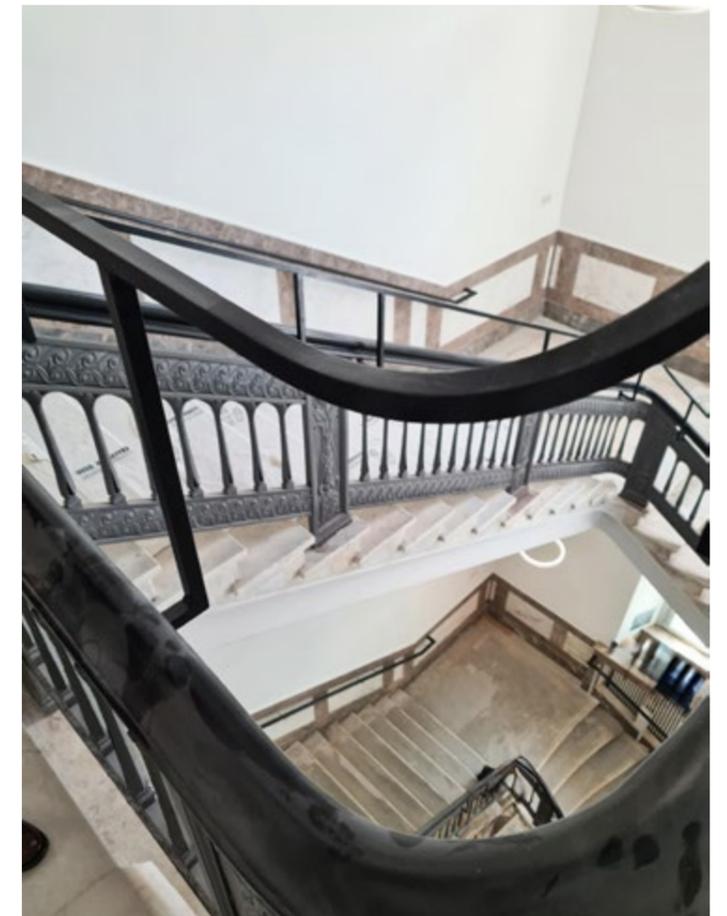
Abbildung 36: Die marmorenen Stufen und edlen Metallgitter wurden restauriert und sicherheitstechnisch ergänzt.

Jedoch mussten auch die Treppenhäuser aufbereitet werden: Die Geländerhöhen der historischen Geländer entsprachen nicht mehr der aktuellen Sicherheit. Sie wurden erhöht, um der heutigen Norm zu entsprechen, ohne in den ursprünglichen Stil einzugreifen.

Die originalen Treppenstufen mussten entweder mit neuem, dem alten möglichst identischen Material ausgebessert oder es mussten kleine Beschädigungen im Stein repariert werden. Die Geländer wurden alle gestrahlt und nach dem Originalbefund wieder hergerichtet. Auch viele der Holzhandgriffe sind original aufgearbeitet. Zwei der Treppenhäuser stammen noch aus der Kaiserzeit und der Nutzung als repräsentatives Bankgebäude. Ihre ursprüngliche Pracht lag unter einigen Farbschichten verborgen und musste erst wieder aufwendig restauriert werden.

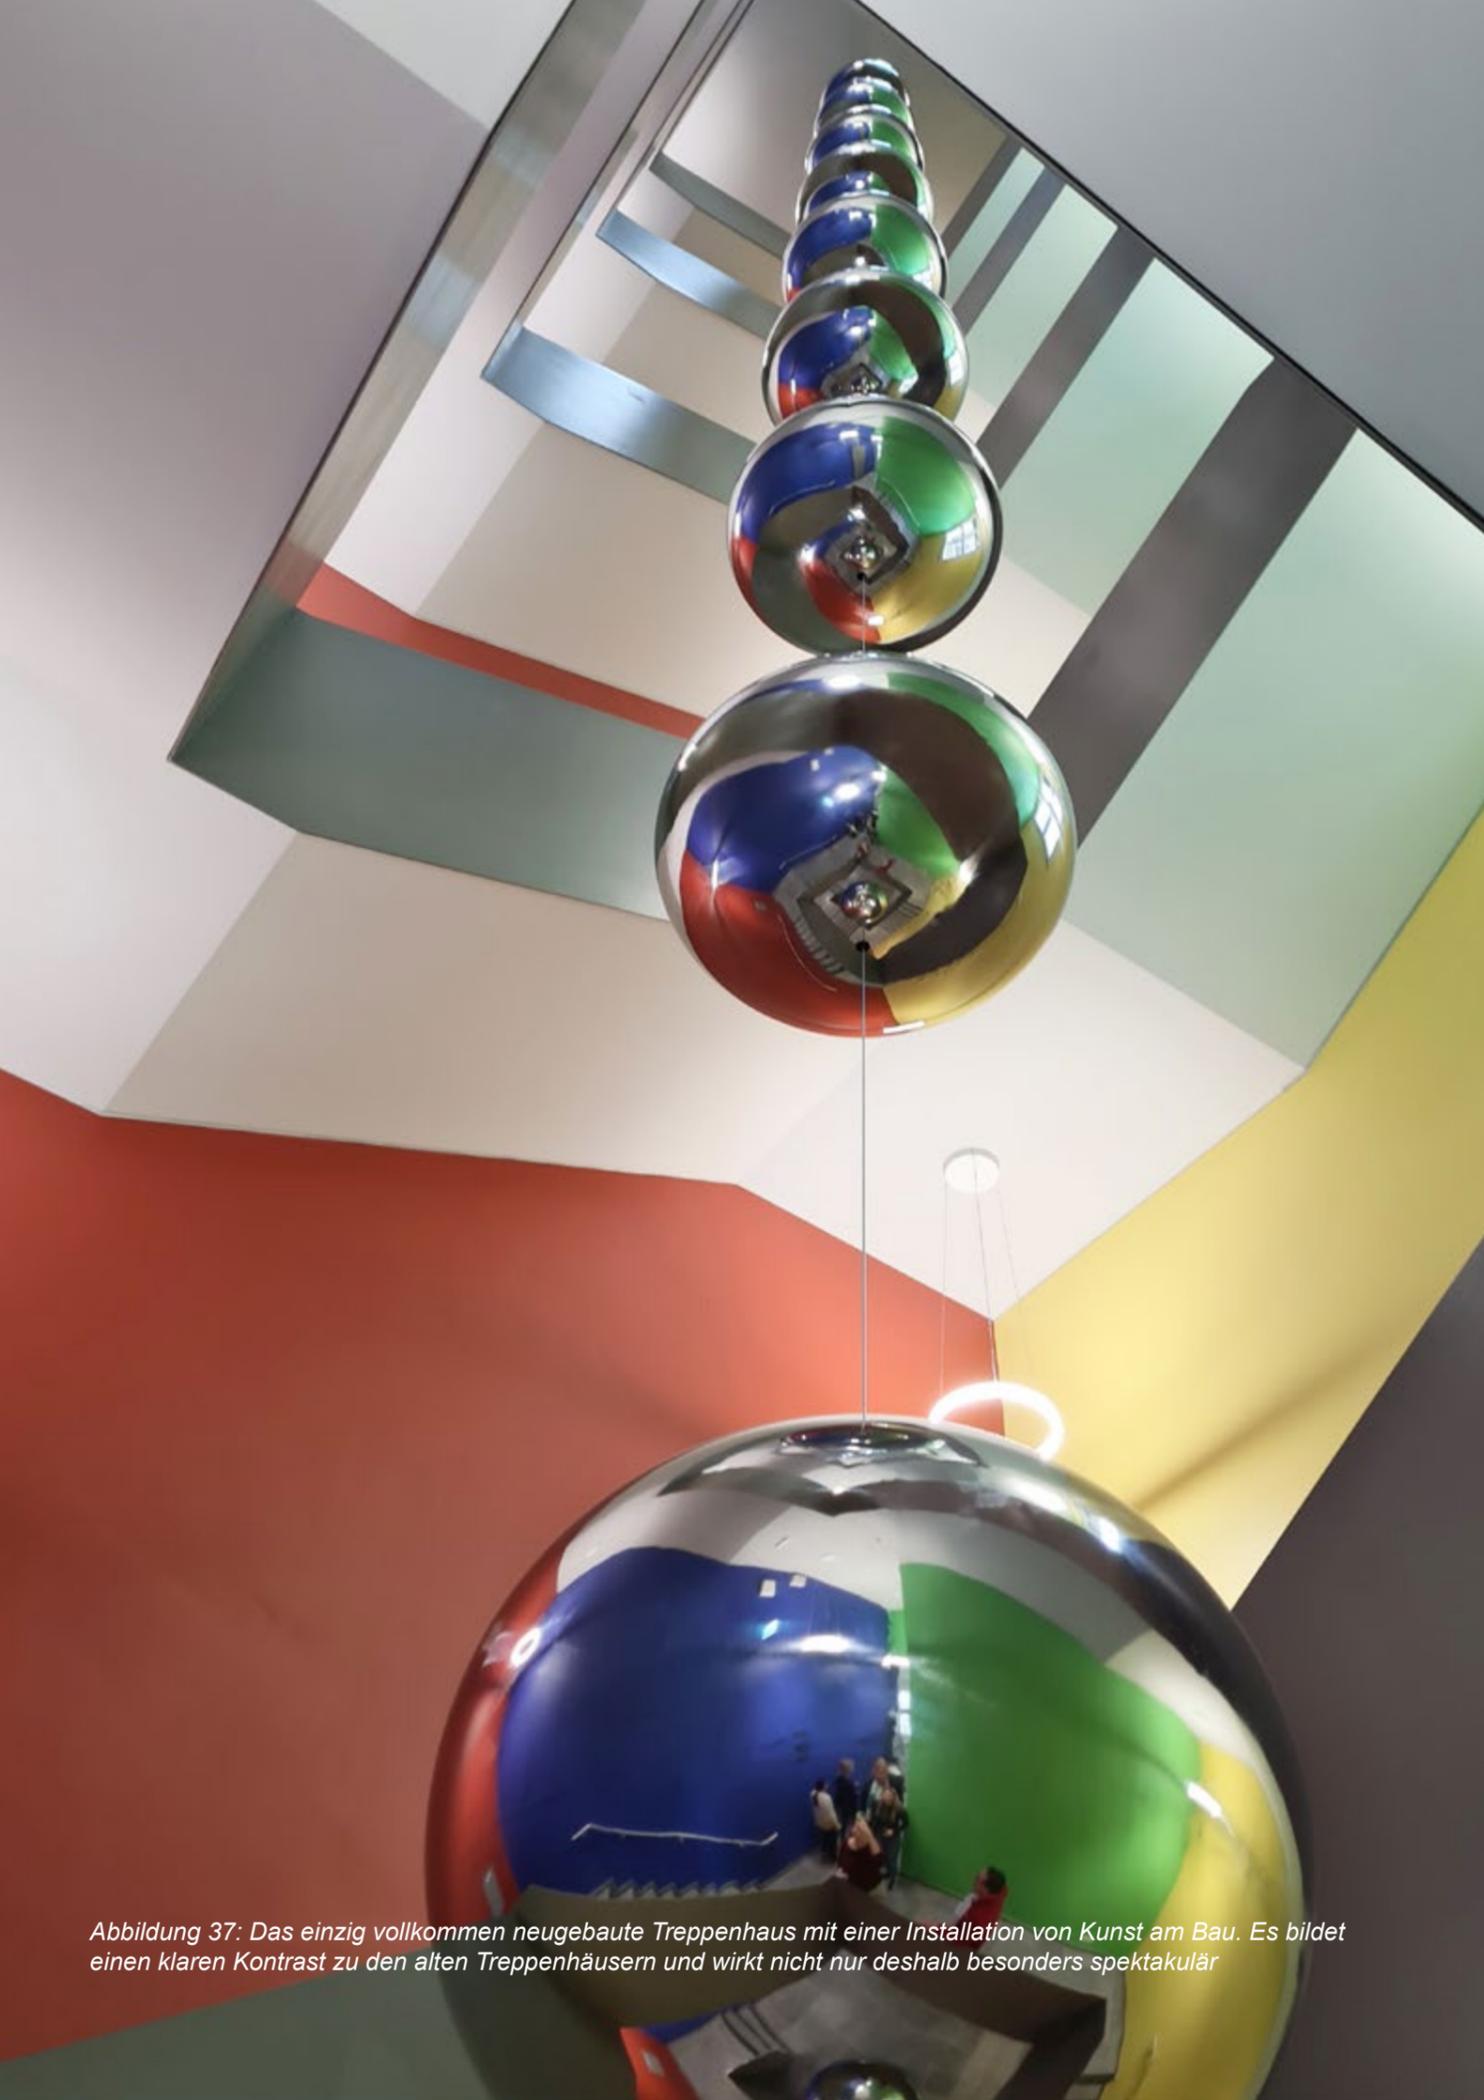
Abbildung 37: Das einzig vollkommen neugebaute Treppenhaus mit einer Installation von Kunst am Bau. Es bildet einen klaren Kontrast zu den alten Treppenhäusern und wirkt nicht nur deshalb besonders spektakulär

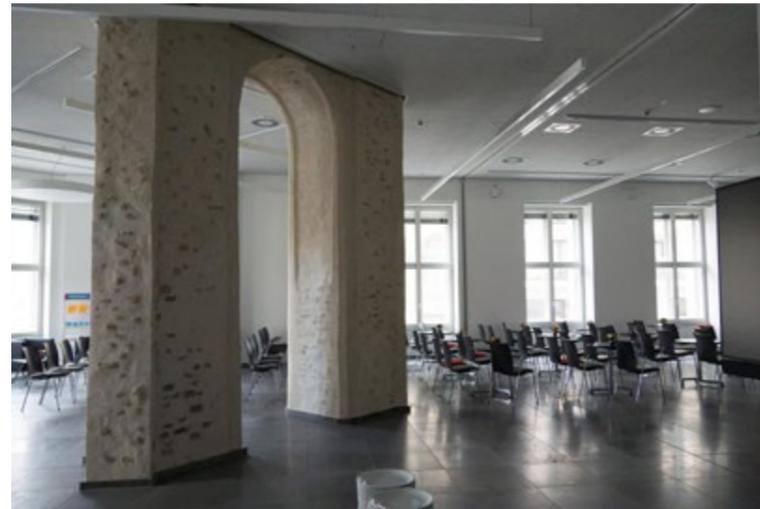
Abbildung 39: Pressebereich/ Konferenzbereich mit historischer Struktur

Auch hier gab es während der Bauarbeiten ein paar Überraschungen: Einige alte Raumstrukturen wurden während der Bauarbeiten entdeckt und konnten teilweise erhalten werden. Sie sind Indizien der alten Gebäudestruktur: Früher gab es hier große Treppenanlagen als Teil des Hauptzugangs. Sie führten in die alte Kassenhalle, in der sich heute die Kantine befindet. Einige Stützen und ein Bogen wurden freigelegt, restauriert und in den Pressebereich integriert. Sie geben nicht nur einen Einblick in die Gebäudehistorie, sondern fügen sich auch wunderbar in das Design des modernen Pressebereichs ein und machen ihn besonders.

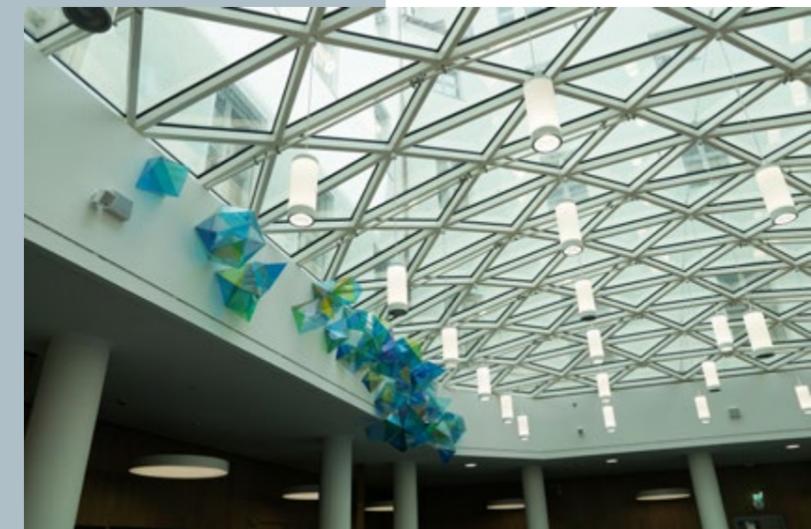
Abbildung 43: Eine Dachkonstruktion in der historischen Kassenhalle
